# RAPORT

**18213 PRO CARBON**

| Marka | <b>BMW</b> |
| Model | <b>X6</b> |

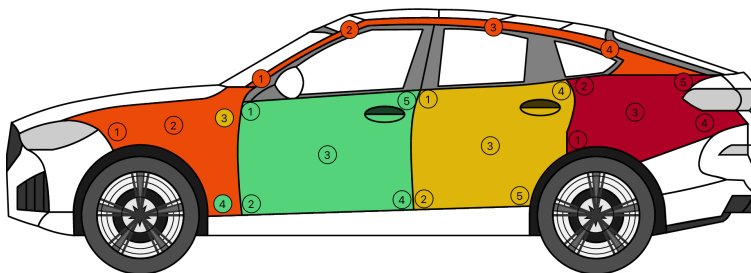
### LEWA STRONA

| | Podłoże | Minimum | Maksimum | Średnia | 1. | 2. | 3. | 4. | 5. | 6. | 7. |
| Lewy przedni błotnik | Fe | 91 | 454 | 308 | 454 | 454 | 231 | 91 | - | - | - |
| Lewe przednie drzwi | Fe+Zn | 81 | 81 | 81 | 81 | 81 | 81 | 81 | 81 | - | - |
| Lewe tylne drzwi | Fe | 226 | 229 | 228 | 229 | 229 | 228 | 227 | 226 | - | - |
| Lewy słupek | Fe+Zn | 453 | 456 | 454 | 456 | 454 | 453 | 453 | - | - | - |
| Lewy tylny błotnik | Fe | 760 | 764 | 762 | 764 | 762 | 762 | 760 | 760 | - | - |

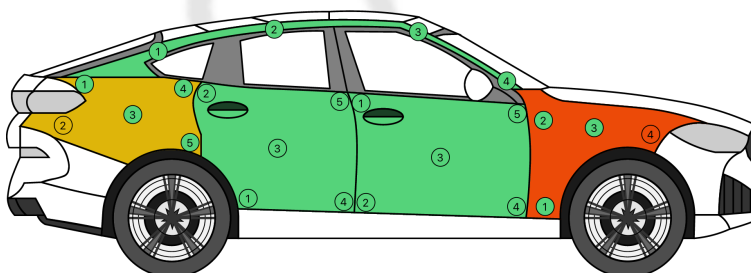
### PRAWA STRONA

| | Podłoże | Minimum | Maksimum | Średnia | 1. | 2. | 3. | 4. | 5. | 6. | 7. |
| Prawy przedni błotnik | Fe | 83 | 455 | 176 | 83 | 83 | 83 | 455 | - | - | - |
| Prawe przednie drzwi | Fe | 83 | 84 | 83 | 83 | 84 | 83 | 83 | 83 | - | - |
| Prawe tylne drzwi | Fe | 84 | 84 | 84 | 84 | 84 | 84 | 84 | 84 | - | - |
| Prawy słupek | Fe | 84 | 85 | 85 | 85 | 85 | 85 | 84 | - | - | - |
| Prawy tylny błotnik | Fe | 85 | 231 | 115 | 86 | 231 | 86 | 85 | 85 | - | - |

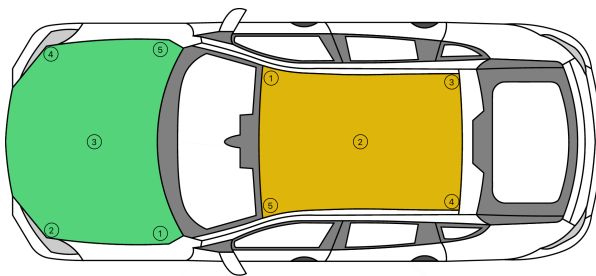
### GÓRA

| | Podłoże | Minimum | Maksimum | Średnia | 1. | 2. | 3. | 4. | 5. | 6. | 7. |
| Pokrywa silnika | Fe | 88 | 90 | 89 | 88 | 90 | 89 | 88 | 88 | - | - |
| Dach | Fe | 227 | 233 | 229 | 233 | 229 | 229 | 227 | 227 | - | - |

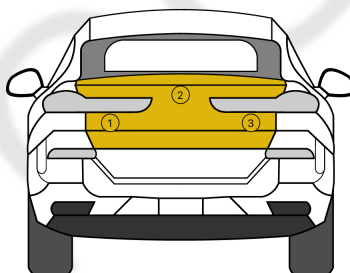
### TYŁ

| | Podłoże | Minimum | Maksimum | Średnia | 1. | 2. | 3. | 4. | 5. | 6. | 7. |
| Pokrywa bagażnika | Fe | 226 | 228 | 227 | 228 | 226 | 226 | - | - | - | - |

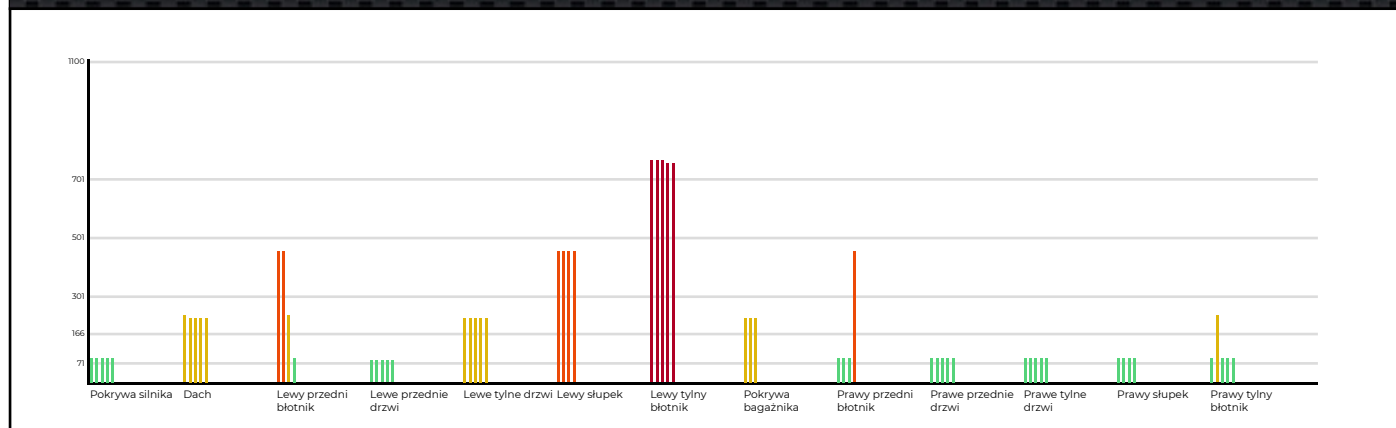
## POMIARY ZEWNĘTRZNE

| POMIARY ZEWNĘTRZNE | | | | | | | | | | | | | | |
| Lewy przedni błotnik | 1.<br>454 | 2.<br>454 | 3.<br>231 | 4.<br>91 | - | - | - | - | - | - | - | - | - | - |
| Prawy przedni błotnik | 4.<br>455 | 3.<br>83 | 2.<br>83 | 1.<br>83 | - | - | - | - | - | - | - | - | - | - |
| RÓŻNICA | 1 | 371 | 148 | 8 | | | | | | | | | | |
| Lewe przednie drzwi | 1.<br>81 | 2.<br>81 | 3.<br>81 | 4.<br>81 | 5.<br>81 | - | - | - | - | - | - | - | - | - |
| Prawe przednie drzwi | 5.<br>83 | 4.<br>83 | 3.<br>83 | 2.<br>84 | 1.<br>83 | - | - | - | - | - | - | - | - | - |
| RÓŻNICA | 2 | 2 | 2 | 3 | 2 | | | | | | | | | |
| Lewe tylne drzwi | 1.<br>229 | 2.<br>229 | 3.<br>228 | 4.<br>227 | 5.<br>226 | - | - | - | - | - | - | - | - | - |
| Prawe tylne drzwi | 5.<br>84 | 4.<br>84 | 3.<br>84 | 2.<br>84 | 1.<br>84 | - | - | - | - | - | - | - | - | - |
| RÓŻNICA | 145 | 145 | 144 | 143 | 142 | | | | | | | | | |
| Lewy słupek | 1.<br>456 | 2.<br>454 | 3.<br>453 | 4.<br>453 | - | - | - | - | - | - | - | - | - | - |
| Prawy słupek | 4.<br>84 | 3.<br>85 | 2.<br>85 | 1.<br>85 | - | - | - | - | - | - | - | - | - | - |
| RÓŻNICA | 372 | 369 | 368 | 368 | | | | | | | | | | |
| Lewy tylny błotnik | 1.<br>764 | 2.<br>762 | 3.<br>762 | 4.<br>760 | 5.<br>760 | - | - | - | - | - | - | - | - | - |
| Prawy tylny błotnik | 5.<br>85 | 4.<br>85 | 3.<br>86 | 2.<br>231 | 1.<br>86 | - | - | - | - | - | - | - | - | - |
| RÓŻNICA | 679 | 677 | 676 | 529 | 674 | | | | | | | | | |

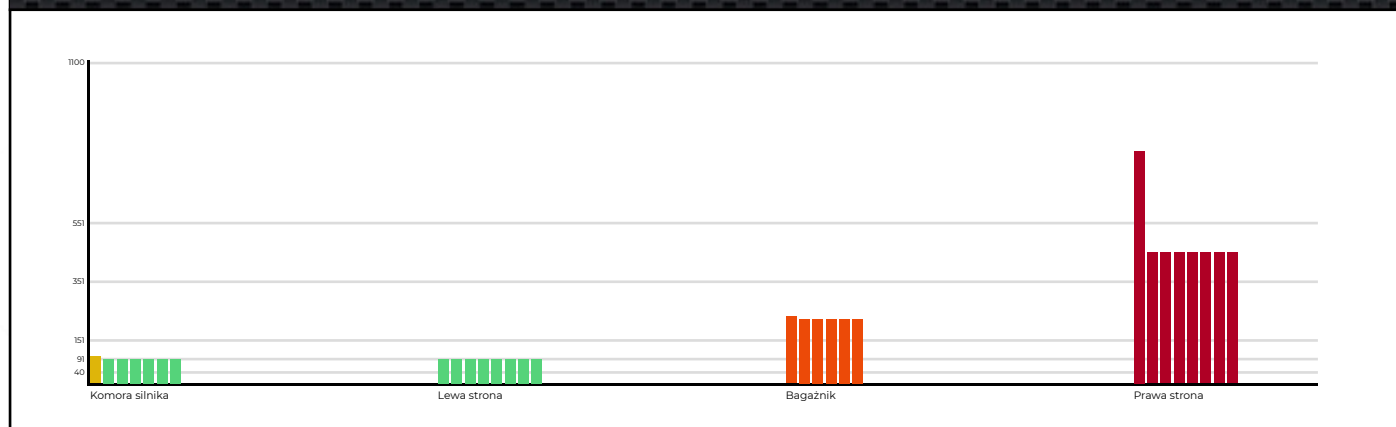
## POMIARY WEWNĘTRZNE

| POMIARY ZEWNĘTRZNE | | | | | | | | | | | | | | |
|---|---|---|---|---|---|---|---|---|---|---|---|---|---|---|
| POMIARY WEWNĘTRZNE | | | | | | | | | | | | | | |
| Lewa strona | 1.<br>86 | 2.<br>86 | 3.<br>86 | 4.<br>85 | 5.<br>85 | 6.<br>85 | 7.<br>85 | 8.<br>85 | - | - | - | - | - | - |
| Prawa strona | 8.<br>451 | 7.<br>451 | 6.<br>451 | 5.<br>452 | 4.<br>453 | 3.<br>453 | 2.<br>454 | 1.<br>800 | - | - | - | - | - | - |
| RÓŻNICA | 365 | 365 | 365 | 367 | 368 | 368 | 369 | 715 | | | | | | |
