# RAPORT

**Raport**

| Marka | <b>BMW</b> |
| Model | <b>X6</b> |

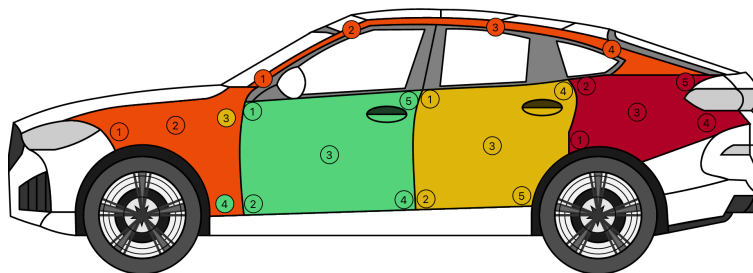
| LEWA STRONA | | | | | | | | | | | |

| LEWA STRONA | | | | | | | | | | | |
|---|---|---|---|---|---|---|---|---|---|---|---|
| Lewy przedni błotnik | Fe | 91 | 454 | 308 | 454 | 454 | 231 | 91 | - | - | - |
| Lewe przednie drzwi | Fe+Zn | 81 | 81 | 81 | 81 | 81 | 81 | 81 | 81 | - | - |
| Lewe tylne drzwi | Fe | 226 | 229 | 228 | 229 | 229 | 228 | 227 | 226 | - | - |
| Lewy słupek | Fe+Zn | 453 | 456 | 454 | 456 | 454 | 453 | 453 | - | - | - |
| Lewy tylny błotnik | Fe | 760 | 764 | 762 | 764 | 762 | 762 | 760 | 760 | - | - |

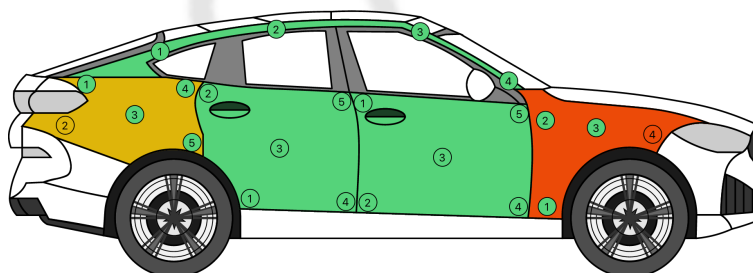
| PRAWA STRONA | | | | | | | | | | | |

| PRAWA STRONA | | | | | | | | | | | |
|---|---|---|---|---|---|---|---|---|---|---|---|
| Prawy przedni błotnik | Fe | 83 | 455 | 176 | 83 | 83 | 83 | 455 | - | - | - |
| Prawe przednie drzwi | Fe | 83 | 84 | 83 | 83 | 84 | 83 | 83 | 83 | - | - |
| Prawe tylne drzwi | Fe | 84 | 84 | 84 | 84 | 84 | 84 | 84 | 84 | - | - |
| Prawy słupek | Fe | 84 | 85 | 85 | 85 | 85 | 85 | 84 | - | - | - |
| Prawy tylny błotnik | Fe | 85 | 231 | 115 | 86 | 231 | 86 | 85 | 85 | - | - |

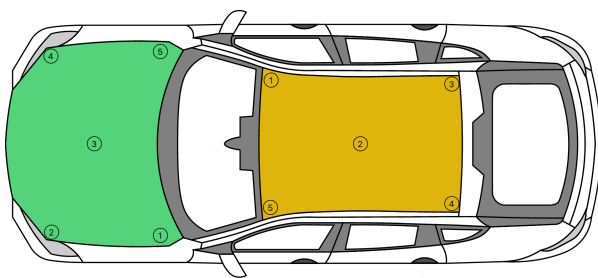
| GÓRA | | | | | | | | | | | |

| GÓRA | | | | | | | | | | | |
|---|---|---|---|---|---|---|---|---|---|---|---|
| Pokrywa silnika | Fe | 88 | 90 | 89 | 88 | 90 | 89 | 88 | 88 | - | - |
| Dach | Fe | 227 | 233 | 229 | 233 | 229 | 229 | 227 | 227 | - | - |

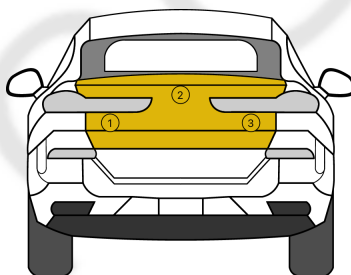
| TYŁ | | | | | | | | | | | |

| TYŁ | | | | | | | | | | | |
|---|---|---|---|---|---|---|---|---|---|---|---|
| Pokrywa bagażnika | Fe | 226 | 228 | 227 | 228 | 226 | 226 | - | - | - | - |

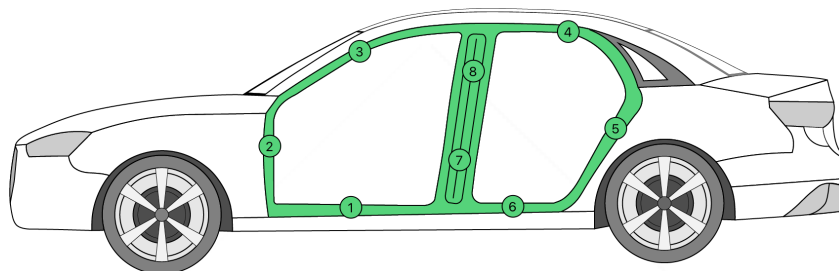
### LEWA STRONA

| | Podłoże | Minimum | Maksimum | Średnia | 1.<br>8. | 2.<br>9. | 3.<br>10. | 4.<br>11. | 5.<br>12. | 6.<br>13. | 7.<br>14. |
|---|---|---|---|---|---|---|---|---|---|---|---|
| Lewa strona | Fe | 85 | 86 | 85 | 86<br>85 | 86<br>- | 86<br>- | 85<br>- | 85<br>- | 85<br>- | 85<br>- |

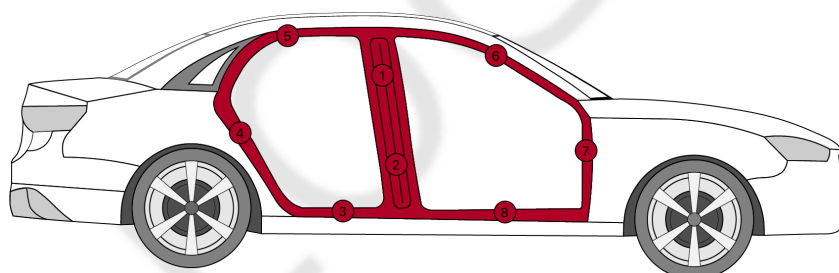
### PRAWA STRONA

| | Podłoże | Minimum | Maksimum | Średnia | 1.<br>8. | 2.<br>9. | 3.<br>10. | 4.<br>11. | 5.<br>12. | 6.<br>13. | 7.<br>14. |
|---|---|---|---|---|---|---|---|---|---|---|---|
| Prawa strona | Fe | 451 | 800 | 496 | 800<br>451 | 454<br>- | 453<br>- | 453<br>- | 452<br>- | 451<br>- | 451<br>- |

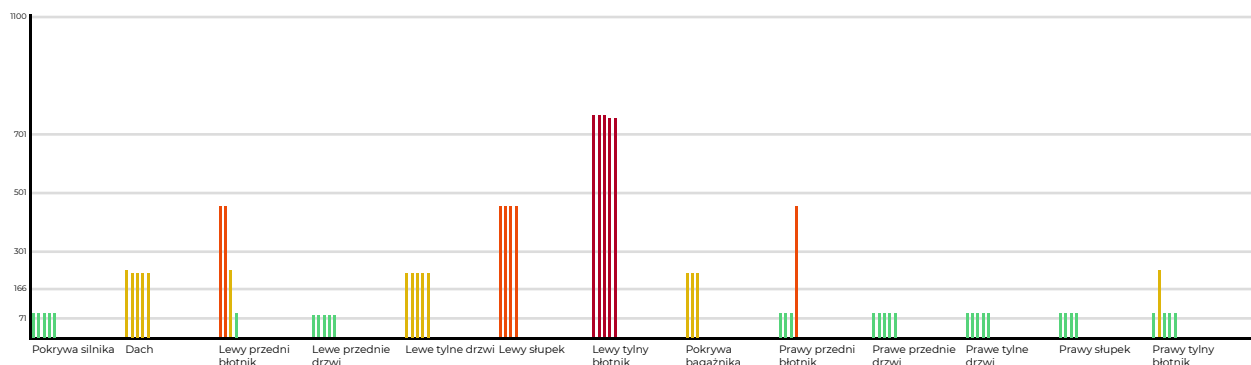
## POMIARY ZEWNĘTRZNE

| POMIARY ZEWNĘTRZNE | | | | | | | | | | | | | | |
|---|---|---|---|---|---|---|---|---|---|---|---|---|---|---|
| Lewy przedni błotnik | 1.<br>454 | 2.<br>454 | 3.<br>231 | 4.<br>91 | - | - | - | - | - | - | - | - | - | - |
| Prawy przedni błotnik | 4.<br>455 | 3.<br>83 | 2.<br>83 | 1.<br>83 | - | - | - | - | - | - | - | - | - | - |
| RÓŻNICA | 1 | 371 | 148 | 8 | | | | | | | | | | |
| Lewe przednie drzwi | 1.<br>81 | 2.<br>81 | 3.<br>81 | 4.<br>81 | 5.<br>81 | - | - | - | - | - | - | - | - | - |
| Prawe przednie drzwi | 5.<br>83 | 4.<br>83 | 3.<br>83 | 2.<br>84 | 1.<br>83 | - | - | - | - | - | - | - | - | - |
| RÓŻNICA | 2 | 2 | 2 | 3 | 2 | | | | | | | | | |
| Lewe tylne drzwi | 1.<br>229 | 2.<br>229 | 3.<br>228 | 4.<br>227 | 5.<br>226 | - | - | - | - | - | - | - | - | - |
| Prawe tylne drzwi | 5.<br>84 | 4.<br>84 | 3.<br>84 | 2.<br>84 | 1.<br>84 | - | - | - | - | - | - | - | - | - |
| RÓŻNICA | 145 | 145 | 144 | 143 | 142 | | | | | | | | | |
| Lewy słupek | 1.<br>456 | 2.<br>454 | 3.<br>453 | 4.<br>453 | - | - | - | - | - | - | - | - | - | - |
| Prawy słupek | 4.<br>84 | 3.<br>85 | 2.<br>85 | 1.<br>85 | - | - | - | - | - | - | - | - | - | - |
| RÓŻNICA | 372 | 369 | 368 | 368 | | | | | | | | | | |
| Lewy tylny błotnik | 1.<br>764 | 2.<br>762 | 3.<br>762 | 4.<br>760 | 5.<br>760 | - | - | - | - | - | - | - | - | - |
| Prawy tylny błotnik | 5.<br>85 | 4.<br>85 | 3.<br>86 | 2.<br>231 | 1.<br>86 | - | - | - | - | - | - | - | - | - |
| RÓŻNICA | 679 | 677 | 676 | 529 | 674 | | | | | | | | | |

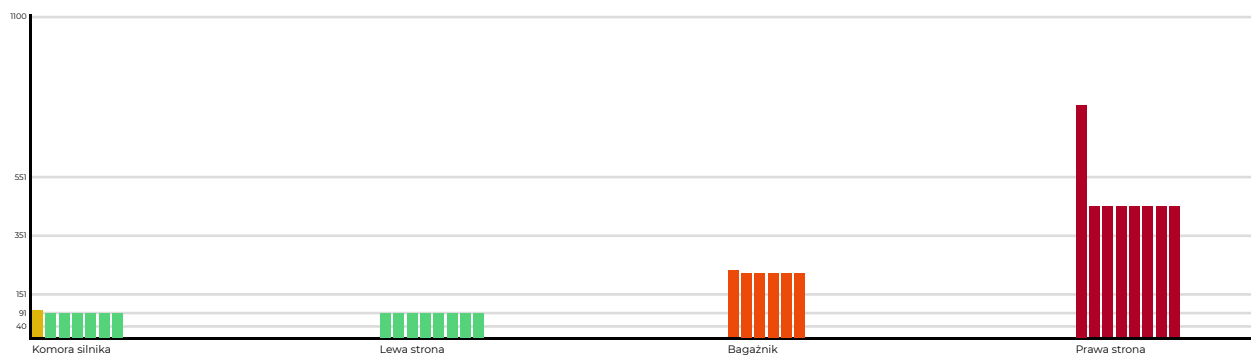
## POMIARY WEWNĘTRZNE

| POMIARY ZEWNĘTRZNE | | | | | | | | | | | | | | |
|---|---|---|---|---|---|---|---|---|---|---|---|---|---|---|
| Lewa strona | 1.<br>86 | 2.<br>86 | 3.<br>86 | 4.<br>85 | 5.<br>85 | 6.<br>85 | 7.<br>85 | 8.<br>85 | - | - | - | - | - | - |
| Prawa strona | 8.<br>451 | 7.<br>451 | 6.<br>451 | 5.<br>452 | 4.<br>453 | 3.<br>453 | 2.<br>454 | 1.<br>800 | - | - | - | - | - | - |
| RÓŻNICA | 365 | 365 | 365 | 367 | 368 | 368 | 369 | 715 | | | | | | |
